BADEINBAU. Oft stellt die hohe Feuchtigkeit in Badezimmern ein Problem dar. Nicht so in einem Blockhaus. Die grosse Menge an verbautem Holz regelt den Feuchtehaushalt – der ideale Ort für eine freistehende Badewanne.

Baden im Blockhaus

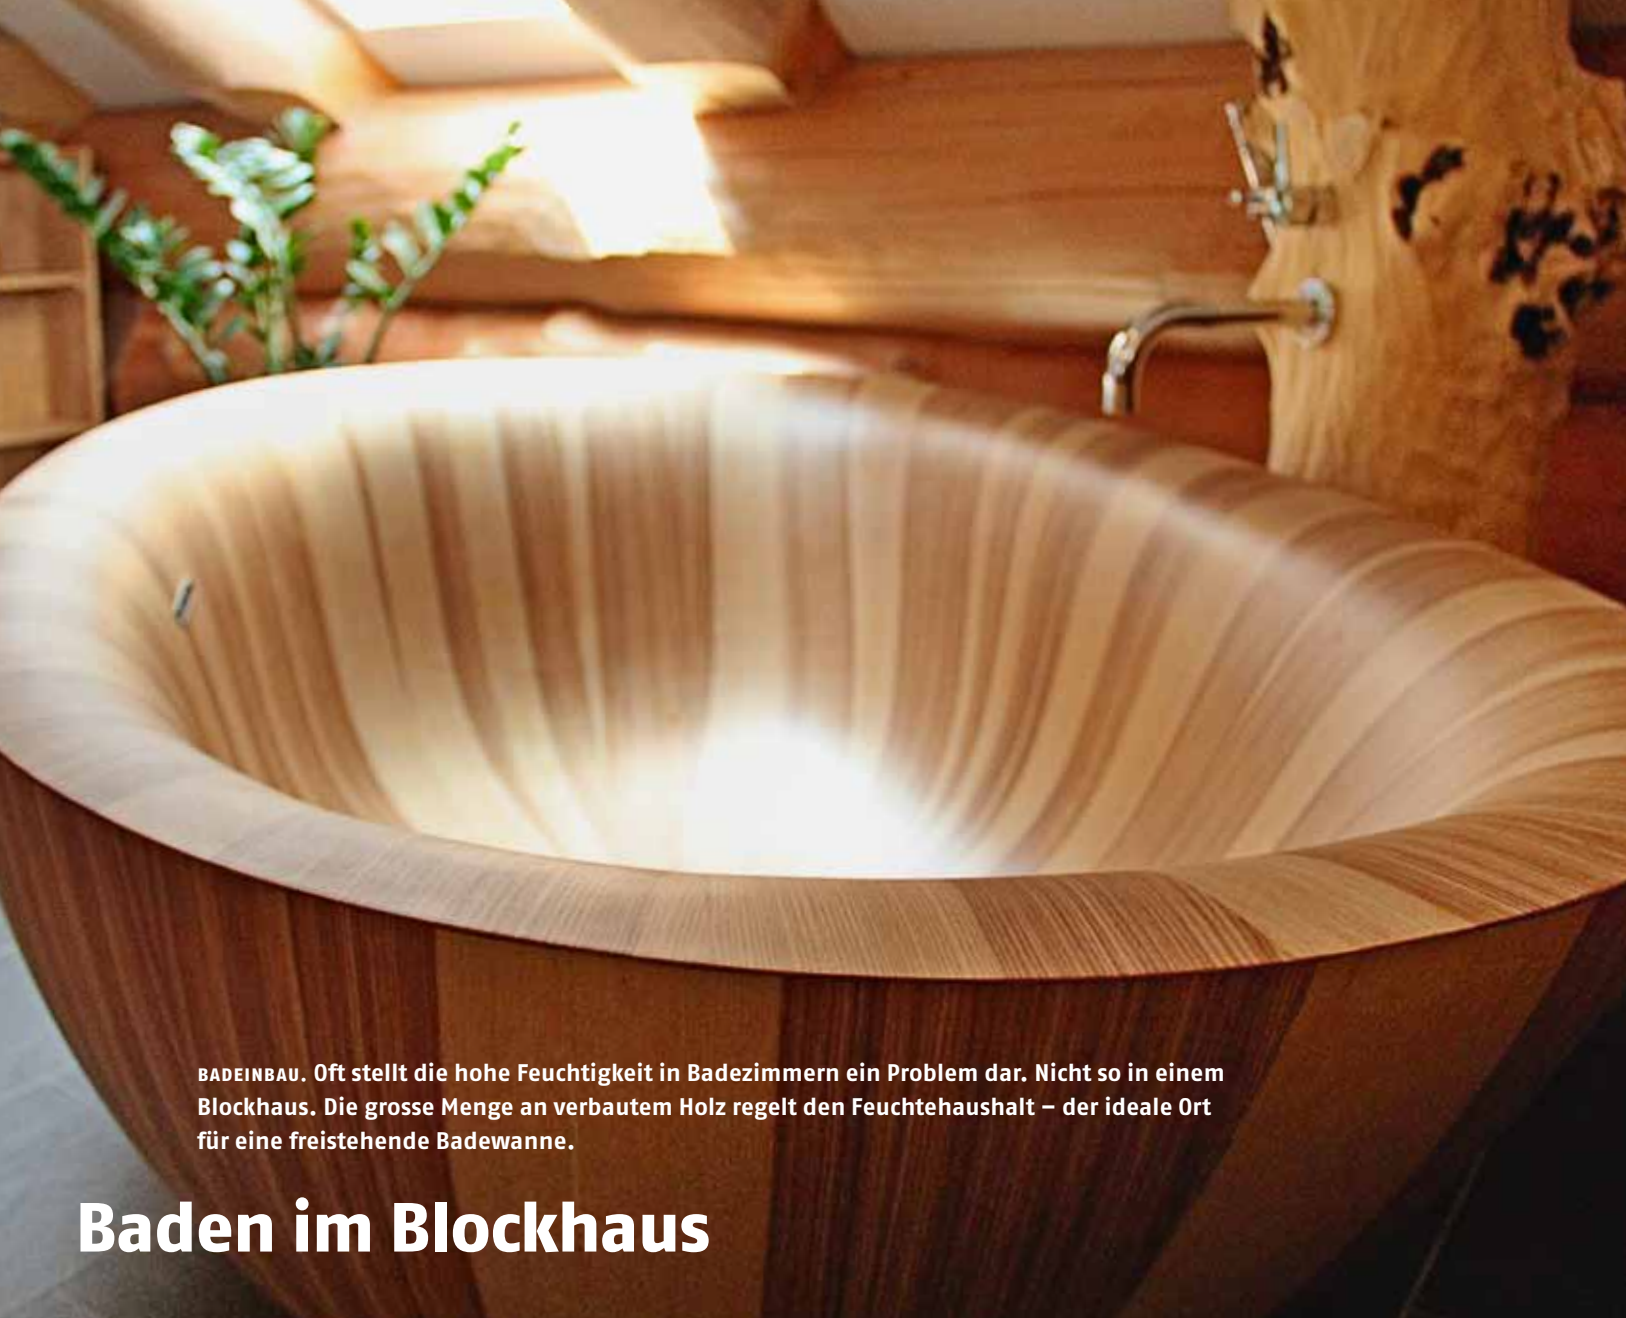
Der Blickfang wurde mitten in den Raum gestellt: Die Badewanne überzeugt mit ihrer extravaganten Furniertechnik.

Selbstbewusst wie ein Kunstobjekt steht die ovale Badewanne von Alegna in der Mitte des Badezimmers im Dachgeschoss des Blockhauses. Die Oberfläche aus Kernesche bringt ein ausgeprägtes Streifenmuster zutage, das den Blick des Betrachters fesselt und ihn dynamisch in Richtung «Bauchnabel» lenkt, dorthin, wo die 200 Liter Wasser ablaufen, welche das Modell «Laguna» zu fassen vermag.

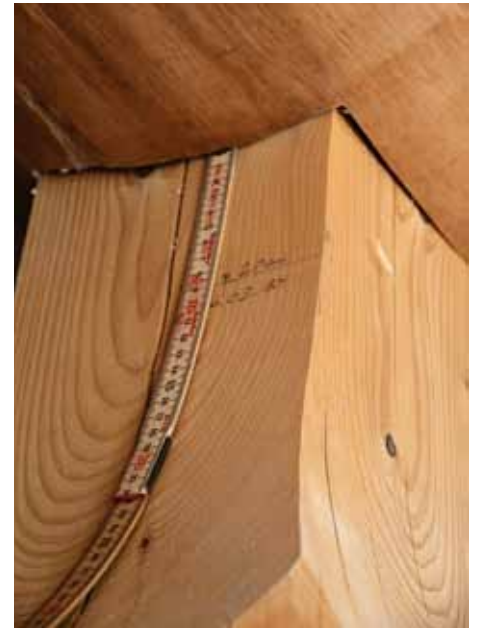
Errechnete 20 cm wird das Blockhaus im Bereich des Türrahmens im Parterreschrumpfen.

Beim Abschwinden der Stämme geht es nicht um Zentimeter, wie man meinen könnte. «Nein, ein Blockhaus schwindet um 5 bis 6%, was auf dreieinhalb Meter Bauhöhe um die 20 cm ausmacht.» Mit Überzeugung erklärt Ernst Aeberli, Partner von Daniel Tschanz und Mitinhaber der Aeberli Tschanz Holzbau AG, Vorteile und Tücken

Oben am Türrahmen – bestehend aus aufrecht stehenden, mit Wasserstrahl geschälten Baumstümpfen – dokumentiert eine Skala aus Bleistiftstrichen das «Leben» der ungewöhnlichen Gebäudehülle. Ähnlich wie bei Kindern, wo man von Zeit zu Zeit das Wachstum per Markierung am Türrahmen dokumentiert, misst man hier die Massdifferenzen. Dort, wo die Stämme in den quer liegenden Streben verzapft sind,

ist damit ersichtlich, dass das Haus sich an dieser Stelle noch um rund acht Zentimeter absenken wird. Grund genug, keine Einbauteile am Boden und an den Wänden gleichzeitig zu befestigen. Das Problem wird oft gelöst mit überlappenden Verbindungen, entsprechend der Gratkonstruktion bei Massivholzmöbeln. Letztlich geht es darum, dass beim Setzen des Gebäudes möglichst wenig Löcher entstehen. Gleichzeitig braucht es zum Teil «konstruktive» Löcher in den verbauten Möbeln, vergleichbar mit Sollbruchstellen, damit sich beim Absenken der Wände keine Kräfte aufbau-

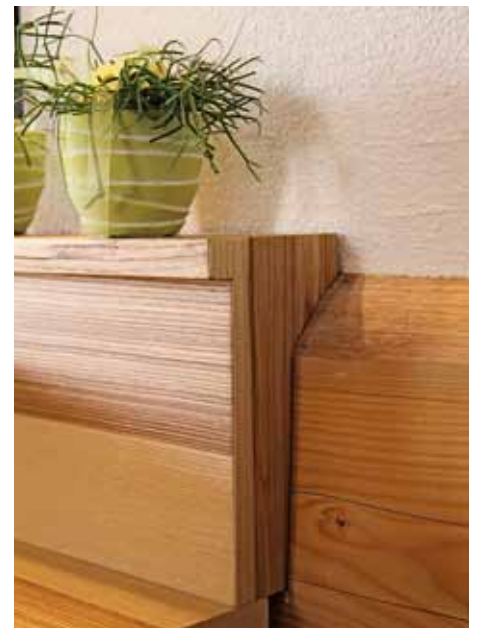
Ausserordentlicher Wandanschluss beim Badmöbel. Die Wand im Hintergrund wird mit der gesamten Gebäudehülle sinken – das Möbel bleibt fest auf dem Boden montiert.

en können. Diese wären nämlich fatal: Die schwächste Stelle würde bersten, und das ist in jedem Fall das Möbel. Dem kann durch zwei Massnahmen begegnet werden. Einerseits durch hängende Montage: Oberbauten dürfen lediglich auf einer horizontalen Linie befestigt werden. Würden diese vertikal an zwei Punkten fixiert, entstünden bereits wieder Spannungen. Und andererseits mit der Befestigung am Boden. Das können auch Stellwände sein, an denen dann wiederum Montagen möglich sind. Oder aber das Objekt ist frei gestellt wie die hölzerne Badewanne im Blockhaus von Daniel Tschanz.

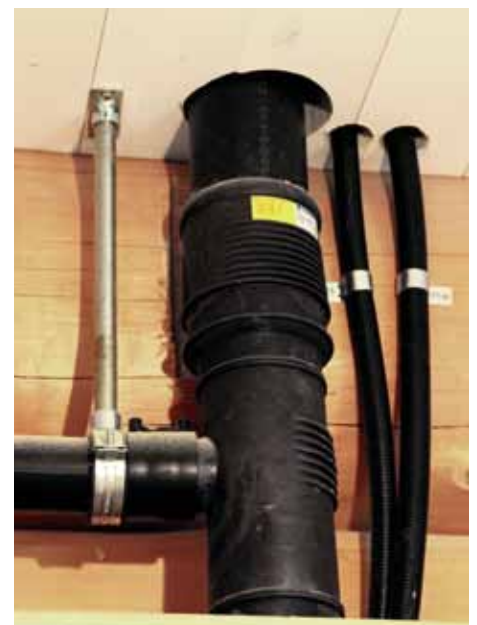
Eine Herausforderung auch für die sanitären Installationen: Schiebemuffen gleichen die Massschwankungen aus.

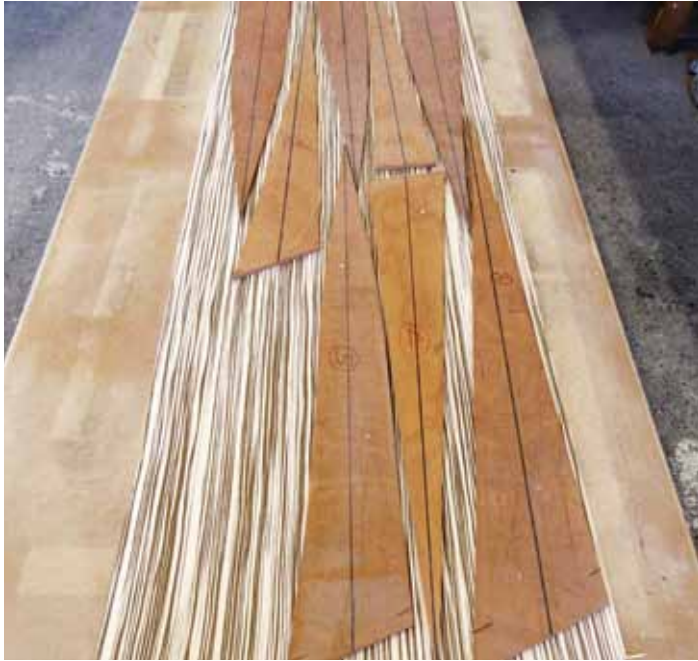
Bild: Alegna

Der Grobzuschnitt passiert mit entsprechenden Schablonen. Die Furnierstücke werden von Hand ausgeschnitten.

blonen, deren Konturen eingehalten werden müssen. Weiter verfeinert und erstmals in die dritte Dimension gezogen werden die länglichen Dreiecke dann mittels kleiner Lehren. Endgültig bestimmen lässt sich das Verhalten eines Furniers aber erst, wenn es in der Wanne seine definitive Form erhalte, so Löpfe. Das Vorgehen auf diese Weise bedingt pro Badewannenmodell drei bis fünf Negativ- und Positivformen aus Holz. Damit steht in Löpfes Werkstatt ein richtiger Formenpark, aus dem er sich bedienen kann.

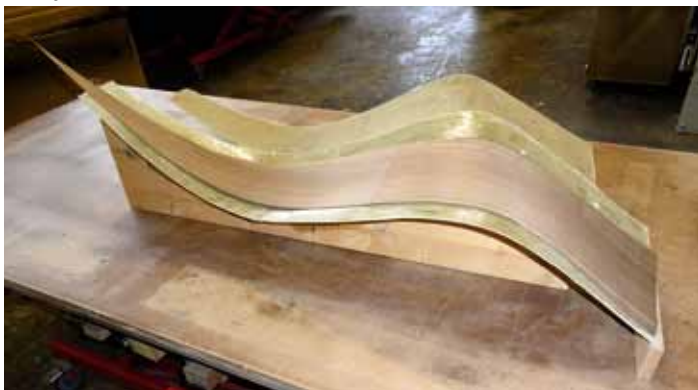
Bild: Alegna

Nach dem Grobzuschnitt der Dreiecke erfolgt der Feinzuschnitt als vorgeformtes Furniersegment. Definitiv können die Segmente aber erst in der Wanne zusammengefügt werden.

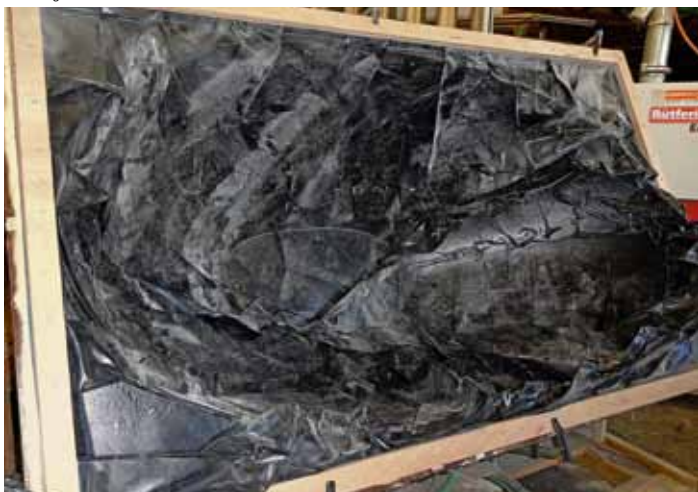
Bild: Alegna

Eine Badewanne ist geboren: Mit Vakuum werden die mit Glasfasermatten verstärkten Furniergebilde zu Formholz verpresst.

Zwischen den Furnierlagen befindet sich jeweils eine Zwischenschicht aus dünnem Glasfasergewebe. Diese wird mit Epoxidharz getränkt, dient der absoluten Steifigkeit und garantiert Verzugsfreiheit. «Eine solche Konstruktion erlaubt es, dass unsere Wannen auch in Containern verschifft werden können. Temperaturdifferenzen haben keinerlei negative Einwirkungen auf die Schalen.»

Durch Vakuumpressen erhält der ganze Verbund schliesslich seine definitive Erscheinung. Das Verfahren unterscheidet sich stark von anderen Techniken, freistehende Badewannen herzustellen. Alternative Beispiele, entstanden durch traditionsreiche Handwerkskunst, werden in den beiden nebenstehenden Spalten kurz vorgestellt. In Sachen Oberflächenbehandlung kann Thomas Löpfe seine ganzen Kenntnisse aus dem Bootsbau ausspielen. Der Lack von der Firma Rupf & Co. AG wird in acht Schichten und mit unterschiedlichen Applikationstechniken aufgetragen. Entsprechend dick ist der durchsichtige Überzug. Seine Oberfläche erscheint jedoch nicht speckig wie ein Bootslack, sondern fühlt sich überraschend an wie Holz. Das sei eben eine Spezialentwicklung, meint Löpfe schmunzelnd, verabschiedet sich von den Holzhaus-Fachleuten und begibt sich auf die Reise zum nächsten Termin. MW

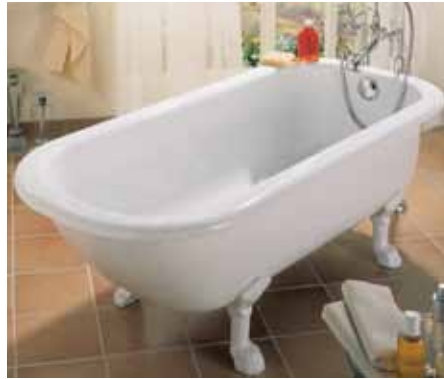
Die klassische freistehende Badewanne, meist auf Löwen- oder Krähenfüssen stehend, verdrängte um das Jahr 1900 ihre gusseisernen Vorgänger. Stahlwannen sind robust und langlebig. Aufgrund

dieser Vorteile laufen sie heute den Kunststoffwannen vermehrt wieder den Rang ab. Die Emailleschicht ist in diversen Farben erhältlich, farbbeständig und lichtecht. Abgesplittertes Emaille kann von spezialisierten Unternehmen unsichtbar repariert werden. Das Modell «Roma» von der Wilhelm Schmidlin AG aus Oberarth macht auch in modernen Badezimmern eine gute Figur. Im grossen Sortiment der einzigen Schweizer Stahlbadewannenfabrik stehen nebst der klassischen Variante aber auch zeitgemässe Ausführungen mit streng geometrischen Formen. Das 1947 gegründete Innerschweizer Unternehmen liefert etwa die Hälfte aller in der Schweiz installierten Bade- und Duschwannen aus Stahl.

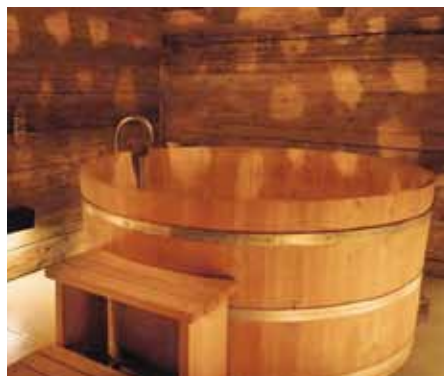
Der Bottich aus gutem altem Küferhandwerk mausert sich wieder zum Style-Objekt. Seine unbehandelte Holzoberfläche schmeichelt dem Körper und wirkt seit eh und je antibakteriell. Das Holz

wird bei richtiger Behandlung nicht glitschig, sondern bleibt angenehm rau. Durch die einfache und wetterfeste Konstruktion erfreut er Badende auch in freier Natur. Die grossen Zuber gibt es ebenfalls in feiner Ausstattung, wie beispielsweise Sitzbänke, Chromstahlofen oder Whirlpool-Strudel. Ein schönes Beispiel findet sich im Hotel Guarda Val in Sporz oberhalb Lenzerheide.

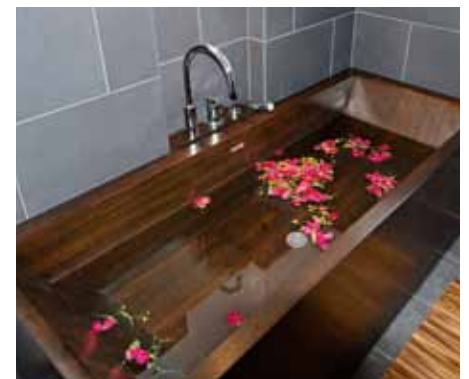
«Yanik» heisst die eckige Badewanne der Schreinerei Wetli im zürcherischen Laupen. Natürlichkeit wird im Unternehmen grossgeschrieben. Deshalb besteht die Konstruktion aus selbstverleimten

Massivholzplatten, die über Eck durch eine spezielle Verbindung zusammengehalten werden. Ihre Oberfläche ist mit einem Gemisch aus Öl und Wachs gegen das Badewasser geschützt. Dieses wird in zehn bis fünfzehn Behandlungsschritten von Hand einmassiert. Selbstverständlich gehört zu jedem Lackauftrag ein feiner Zwischenschliff.
